## COMUNE DI BORGOMASINO

PIANO REGOLATORE GENERALE INTERCOMUNALE

### RELAZIONE GEOLOGICA

### OSSERVAZIONI

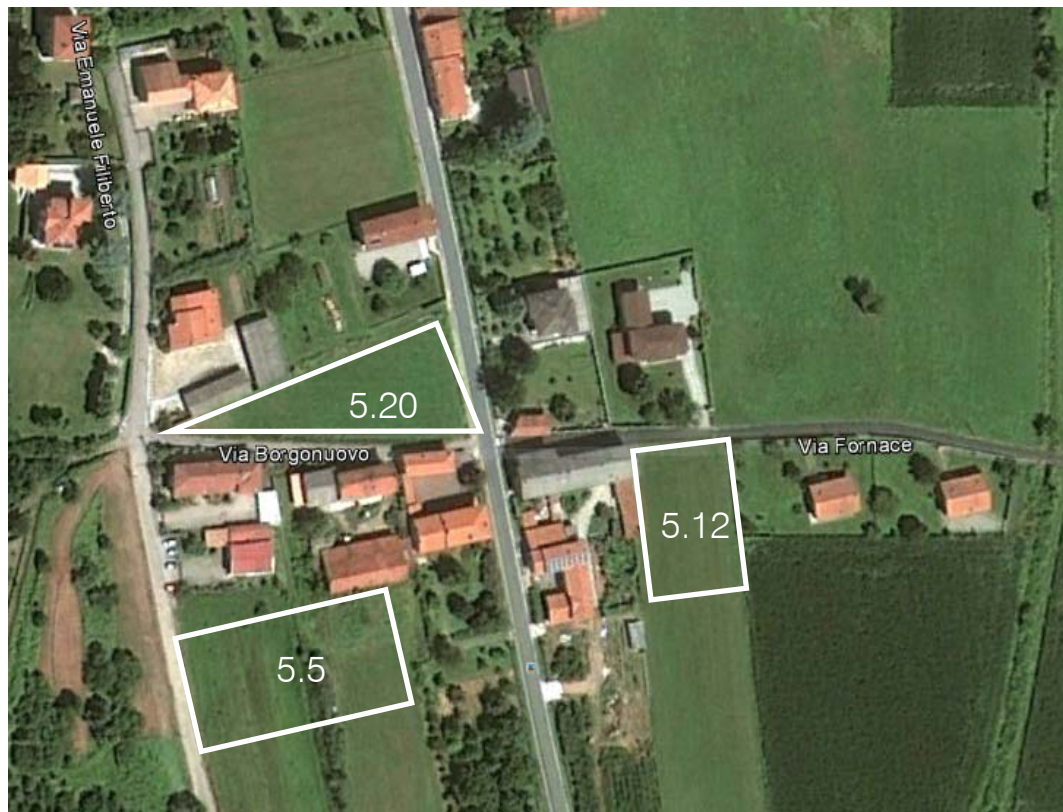
Aree 5.5 – 5.12 – 5.20

*Caratteristiche litostratigrafiche e geomorfologiche:* i depositi che caratterizzano l'area sono riconducibili al fluvioglaciale, costituiti da ghiaie e sabbie con intercalazioni di livelli più fini sabbioso limosi. Tale ricostruzione è stata possibile facendo riferimento ad una prova penetrometrica eseguita dallo scrivente presso l'area dell'ex fornace a una di stanza di poche decine di metri dall'area in oggetto (i risultati sono stati riportati nella relazione geologica allegata al P.R.G.C.). Da tale indagine si è avuto riscontro della presenza di livelli più fini e meno addensati compresi tra orizzonti francamente ghiaiosi. Nello specifico la prova ha raggiunto i 5,0 m di profondità e il livello sabbioso limoso è stato incontrato ad una profondità compresa tra 2,0 e 2,70 dal p.c.

Dal punto di vista geomorfologico l'area si inserisce in un contesto pianeggiante ai piedi del cordone morenico presente a ovest.

*Condizioni di pericolosità:* considerata la tipologia di intervento (edificio residenziale) si ritiene che non sussistano condizioni di pericolosità, verificata la situazione geomorfologica e l'assenza nell'intorno di dissesti o criticità. Dal punto di vista della classificazione nella cartografia di sintesi l'area risulta inclusa nella Classe I.

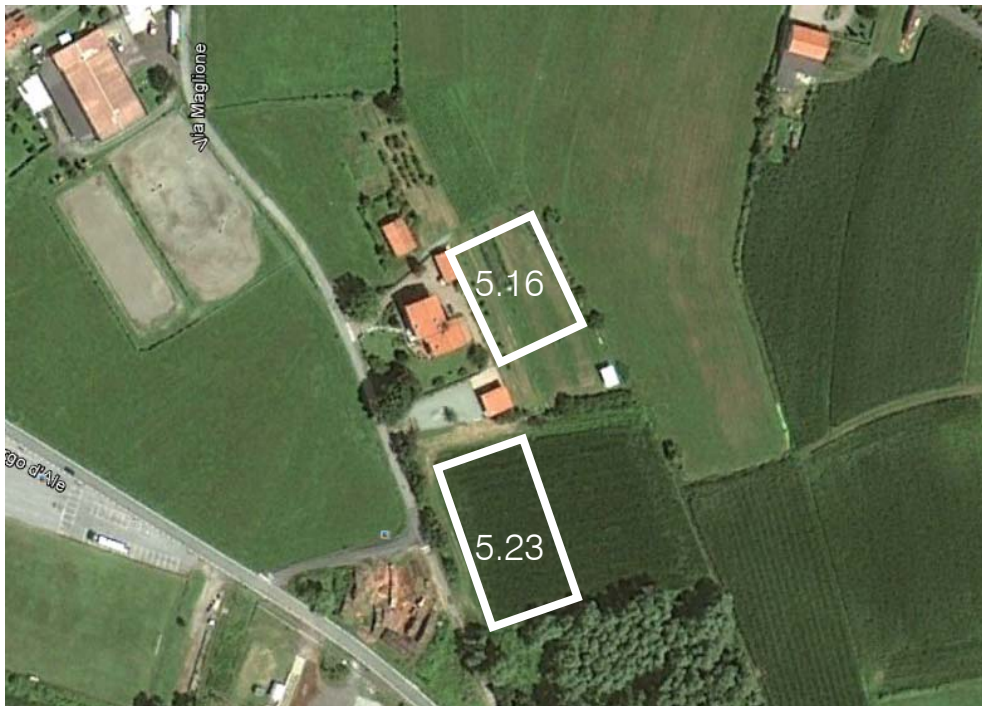
Aree 5.16 - 5.23

*Caratteristiche litostratigrafiche e geomorfologiche:* i depositi che caratterizzano l'area sono riconducibili al fluvioglaciale, costituiti da ghiaie e sabbie con intercalazioni di livelli più fini sabbioso limosi.

Dal punto di vista geomorfologico l'area si inserisce in un contesto pianeggiante tra i due cordoni morenici presenti ad est e ad ovest con sviluppo nord sud.

*Condizioni di pericolosità:* considerata la tipologia di intervento (edificio residenziale) si ritiene che non sussistano condizioni di pericolosità, verificata la situazione geomorfologica e l'assenza nell'intorno di dissesti o criticità. Dal punto di vista della classificazione nella cartografia di sintesi l'area risulta inclusa nella Classe II a causa della possibile presenza di una falda caratterizzata da ridotta soggiacenza.

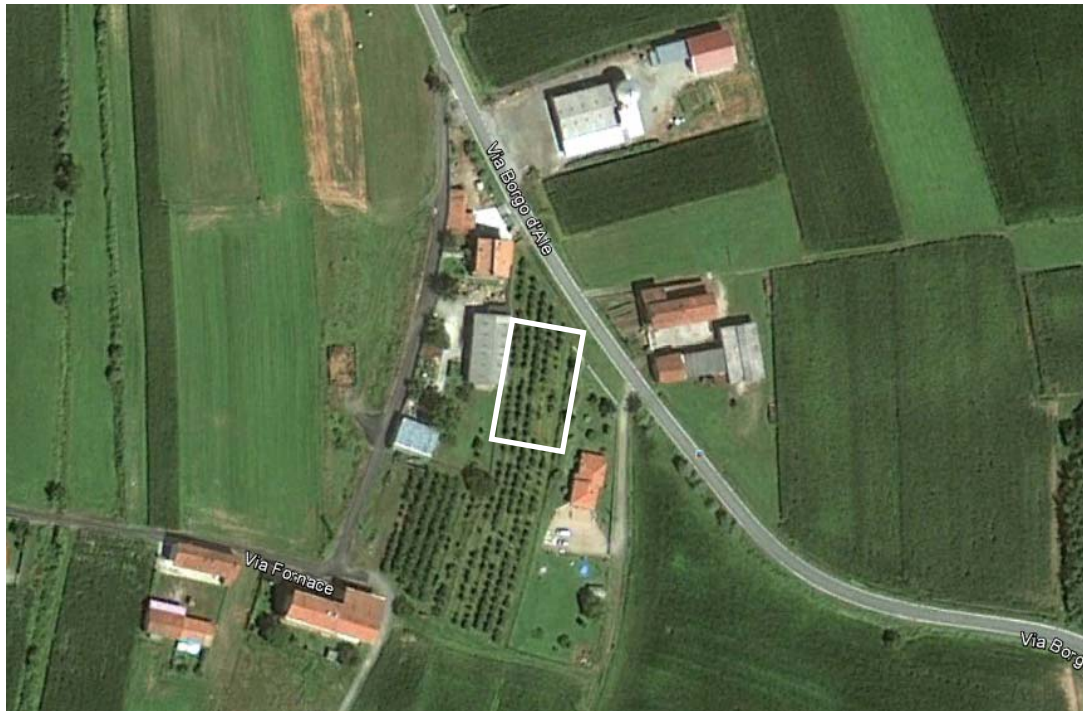
## Area 5.6

*Caratteristiche litostratigrafiche e geomorfologiche:* i depositi che caratterizzano l'area sono riconducibili al fluvioglaciale, costituiti da ghiaie e sabbie con intercalazioni di livelli più fini sabbioso limosi. Anche per quest'area valgono le considerazioni già fatte per le aree 5.5/5.12/5.20 relativamente ai risultati della prova penetrometrica eseguita (v.relazione geologica allegata al P.R.G.C.). Dal punto di vista geomorfologico l'area è ubicata nel settore pianeggiante intramorenica.

*Condizioni di pericolosità:* considerata la tipologia di intervento (edificio residenziale) si ritiene che non sussistano condizioni di pericolosità, verificata la situazione geomorfologica e l'assenza nell'intorno di dissesti o criticità. Dal punto di vista della classificazione nella cartografia di sintesi l'area risulta inclusa nella Classe II a causa della possibile presenza di una falda caratterizzata da ridotta soggiacenza.

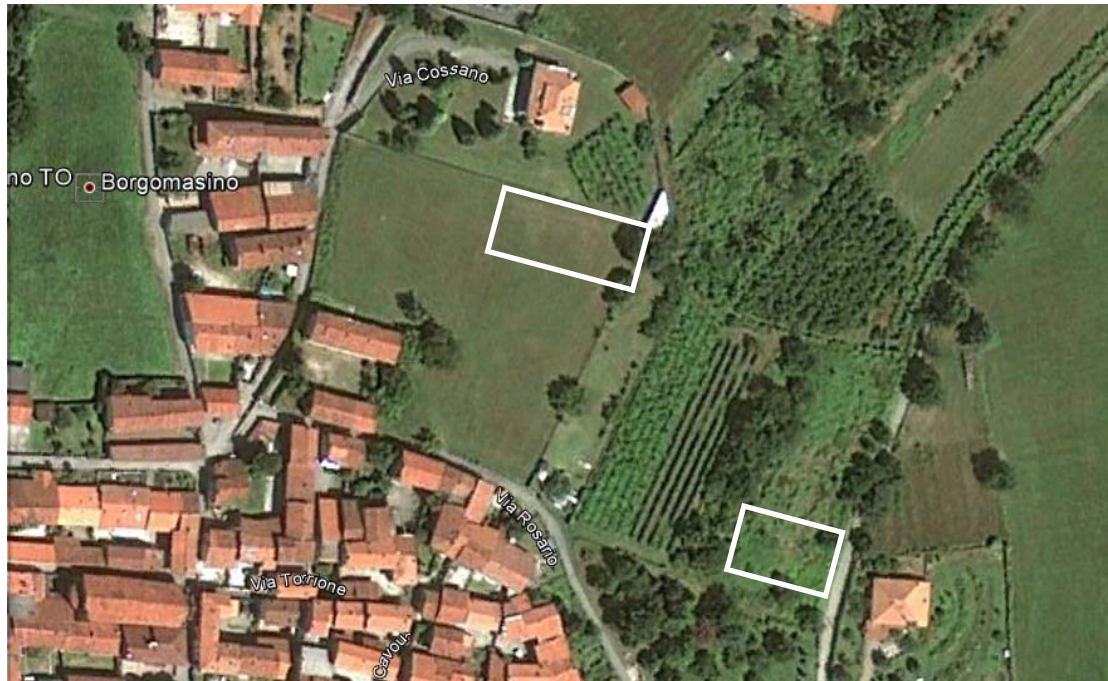
Area 5.8b – 5.13

*Caratteristiche litostratigrafiche e geomorfologiche:* le due aree insistono sul versante orientale del cordone morenico immediatamente a nord del concentrico costituito da depositi morenici, caratterizzati da ghiaia e ciottoli con trovanti immersi in una matrice sabbioso limosa talora argillosa.

Dal punto di vista geomorfologico le aree si inseriscono come detto lungo le pendici orientali, poco acclivi, del versante collinare prospiciente il settore pianeggiante intramorenica.

*Condizioni di pericolosità:* considerata la tipologia di intervento (edificio residenziale) si ritiene che non sussistano condizioni di pericolosità, verificata la situazione geomorfologica, l'assenza nell'intorno di dissesti o criticità e le buone caratteristiche geotecniche del terreno. Dal punto di vista della classificazione nella cartografia di sintesi l'area risulta inclusa nella Classe I.

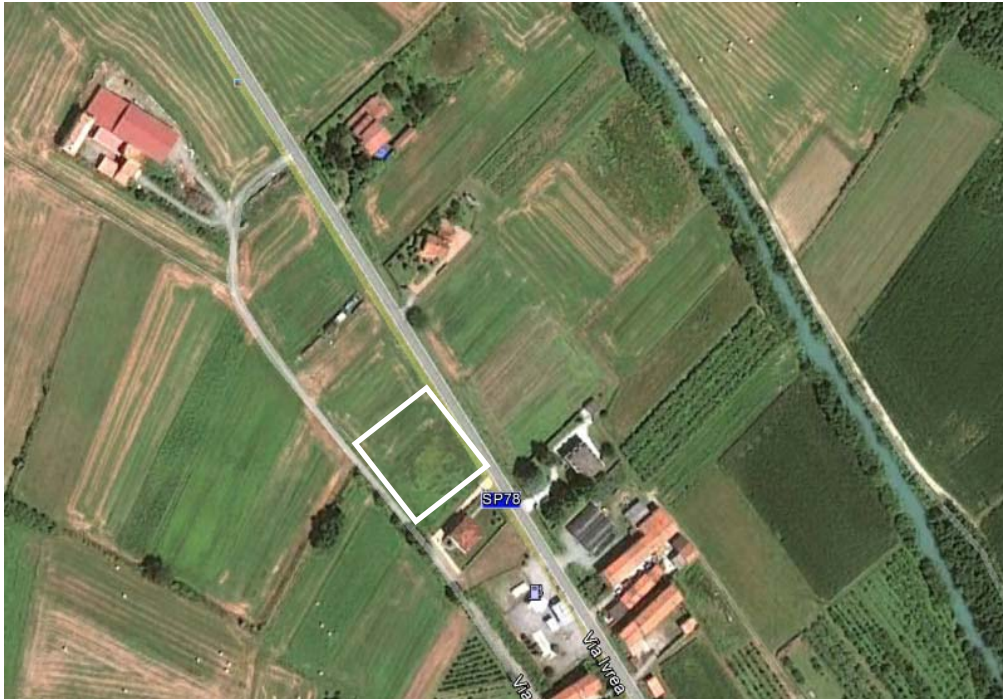
## Area 5.19

*Caratteristiche litostratigrafiche e geomorfologiche:* l'area è ubicata nel settore nord del territorio comunale e insiste sul terrazzo alluvionale più alto prospiciente la piana alluvionale della Dora Baltea verso ovest. Dal punto vista litologico si è in presenza dei depositi alluvionali caratterizzati da ghiaie e sabbie.

Dal punto di vista geomorfologico l'area risulta pianeggiante in un ambito privo di dissesti o criticità.

*Condizioni di pericolosità:* considerata la tipologia di intervento (edificio residenziale) si ritiene che non sussistano condizioni di pericolosità, verificata la situazione geomorfologica e l'assenza nell'intorno di dissesti o criticità. Dal punto di vista della classificazione nella cartografia di sintesi l'area risulta inclusa nella Classe I

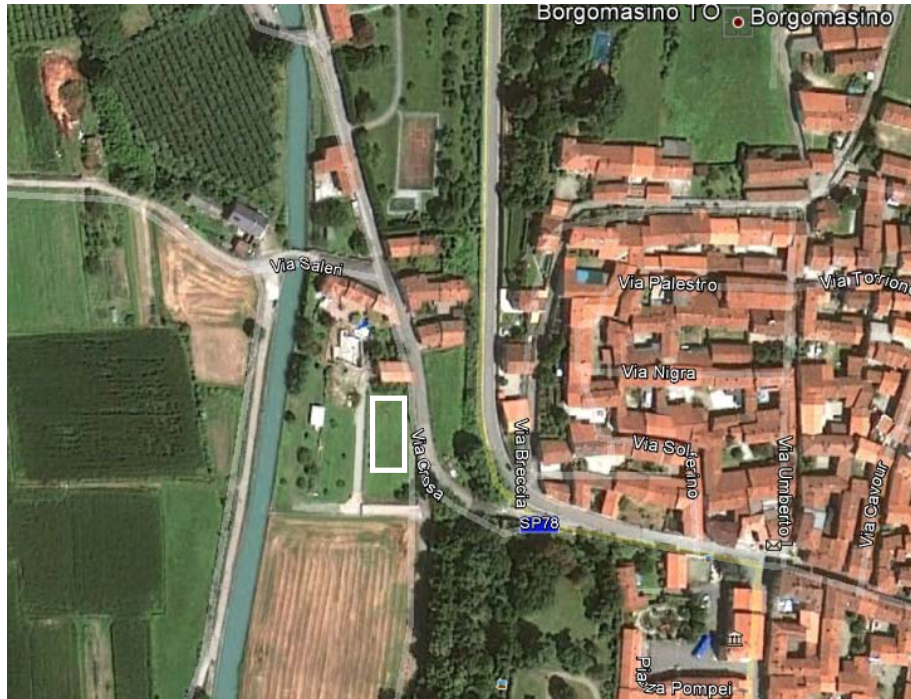
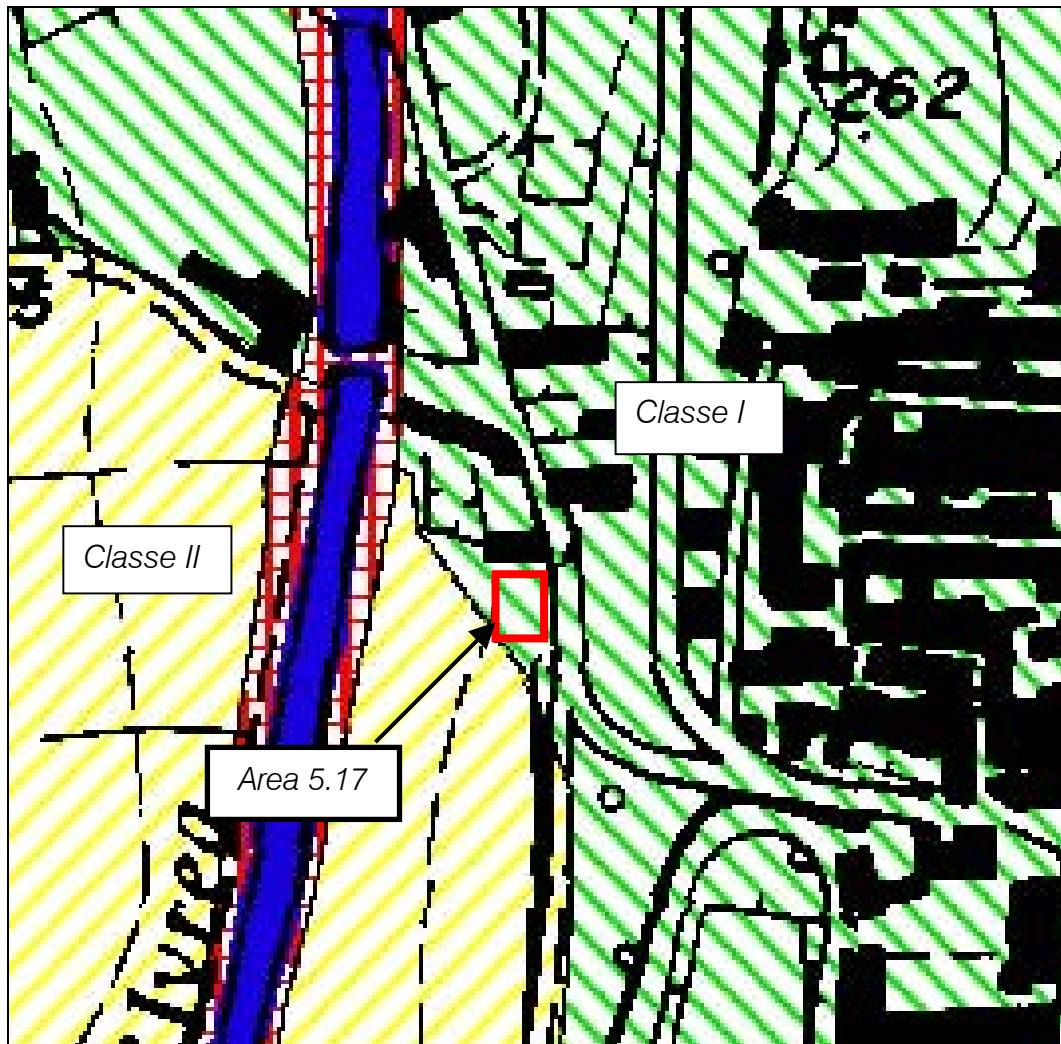
## Area 5.21

*Caratteristiche litostratigrafiche e geomorfologiche:* l'area risulta impostata lungo il lembo estremo dei depositi alluvionali, in prossimità del contatto tra questi e i depositi morenici che costituiscono il rilievo collinare immediatamente a est su cui sorge il concentrico.

Dal punto di vista geomorfologico l'area si inserisce in un contesto sub-pianeggiante sul terrazzo alluvionale debolmente digradante verso nord, privo di evidenze di dissesti e criticità idrologiche.

*Condizioni di pericolosità:* considerata la tipologia di intervento (edificio residenziale) si ritiene che non sussistano condizioni di pericolosità, verificata la situazione geomorfologica e l'assenza nell'intorno di dissesti o criticità. Dal punto di vista della classificazione nella cartografia di sintesi l'area risulta inclusa nella Classe I.
