## COMUNE DI BORGOMASINO

PIANO REGOLATORE GENERALE INTERCOMUNALE

### RELAZIONE GEOLOGICA

Novembre 2011

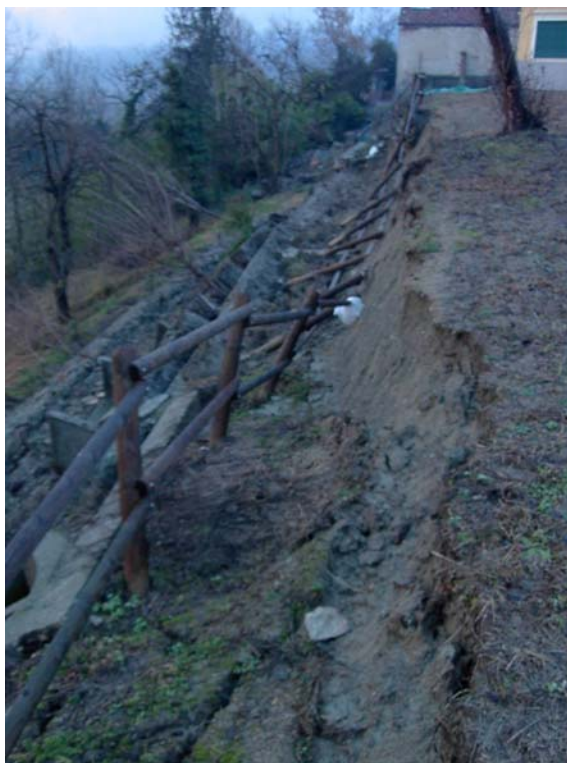
Dal punto di vista del dissesto, non si segnalano processi in atto o quiescenti, vanno comunque evidenziati due fenomeni franosi che si sono verificati negli ultimi anni: il primo uno scivolamento di materiale superficiale di sviluppo areale decametrico tra la strada e il Naviglio di Ivrea all'uscita dal concentrico (v. *"Carta geologica e geomorfologica"* - Fs1) il secondo, più recente, a seguito delle persistenti piogge del dicembre 2008, che ha causato uno scivolamento rotazionale all'interno di un giardino di proprietà privata che ha coinvolto due muri di sostegno e la relativa recinzione (v. *"Carta geologica e geomorfologica"* – Fs2 – Foto 1).

Foto 1 – Fenomeno gravitativo presso concentrico (Fs2).

Entrambe le situazioni sono state messe in sicurezza con idonei interventi.

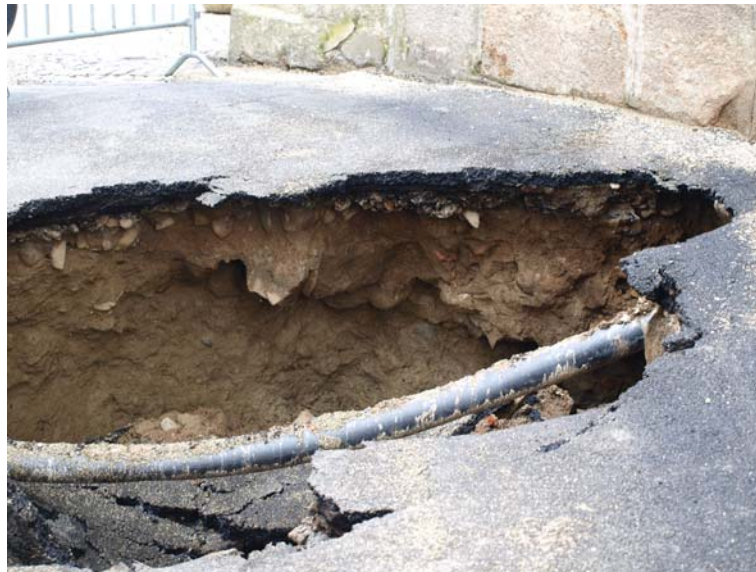
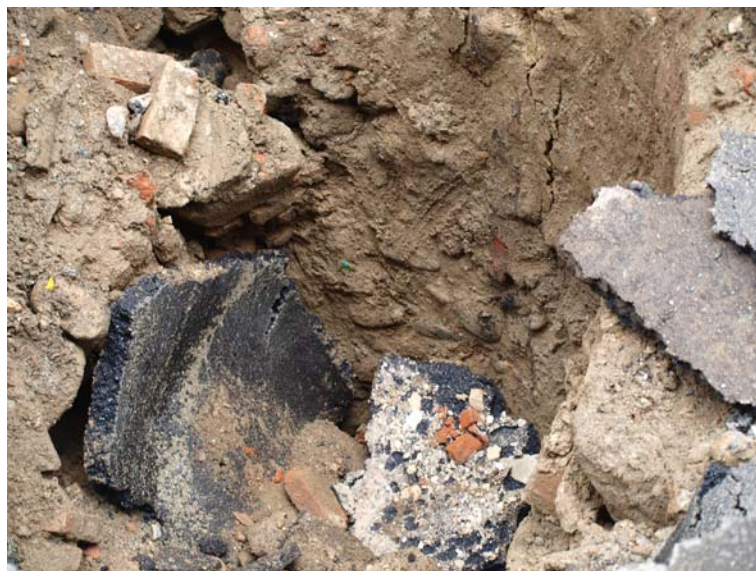
Un terzo dissesto si è verificato nel giugno 2011 a ridosso della chiesa del SS Salvatore, con sprofondamento del manto stradale e conseguente formazione di una depressione profonda circa 3 m. Le cause di questa criticità sono da imputarsi alla presenza di un pozzo/cisterna nel sottosuolo e la vicinanza di un tratto ammalorata della condotta fognaria. Il continuo apporto idrico dalla condotta perdente ha imbibito il terreno circostante, poco addensato e ampiamente rimaneggiato, causandone il crollo (v. *“Carta geologica e geomorfologica” – Cedimento – Foto 2-3*).

Foto 2/3 – Cedimento presso chiesa

Questa situazione, al momento della stesura degli elaborati geologici del P.R.G.I., è ancora in fase di indagine: è stato realizzato un sondaggio, con realizzazione di due prove SPT (v. Fig. 1-2), attrezzato con un tubo piezometrico; successivamente si procederà alla definitiva messa in sicurezza dell'area.

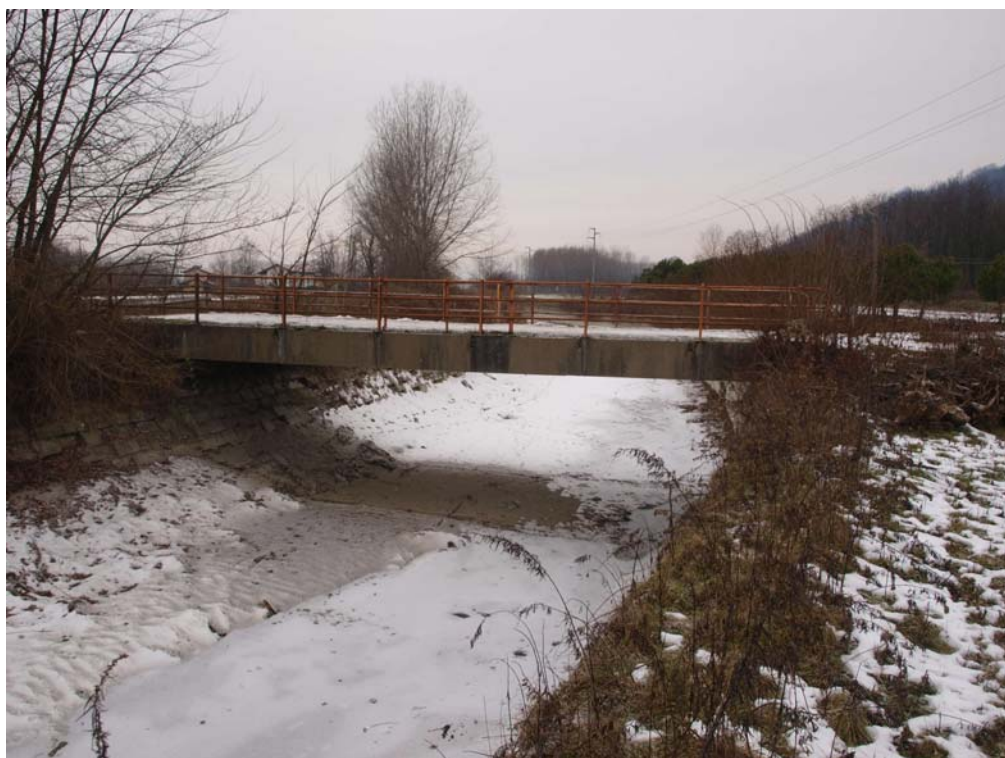
Foto 1 – Opera cod. PO1

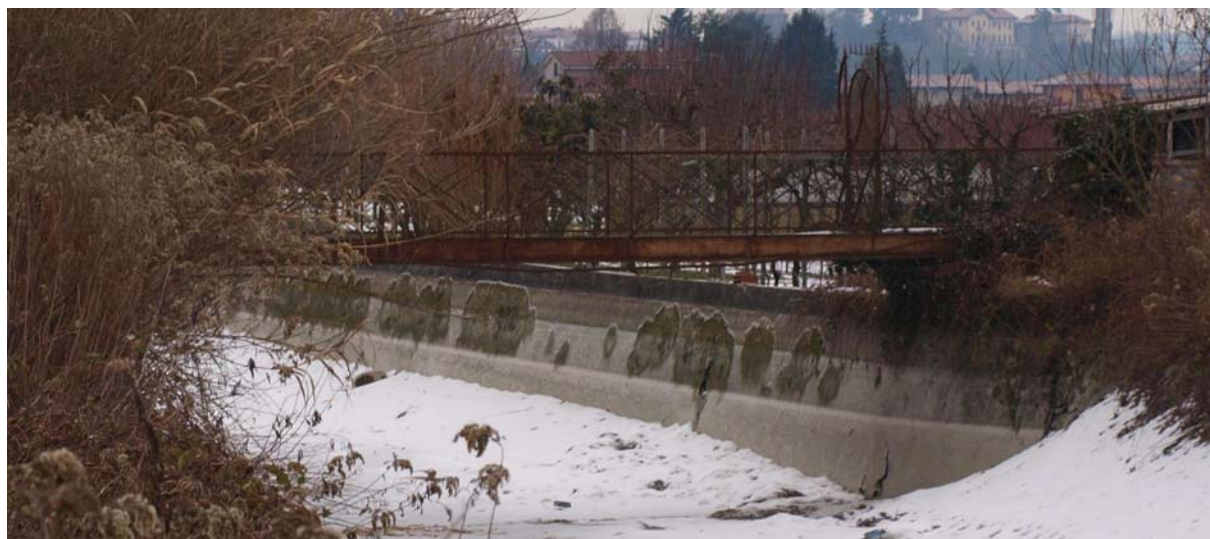
Foto 2 – Opera cod. PO2

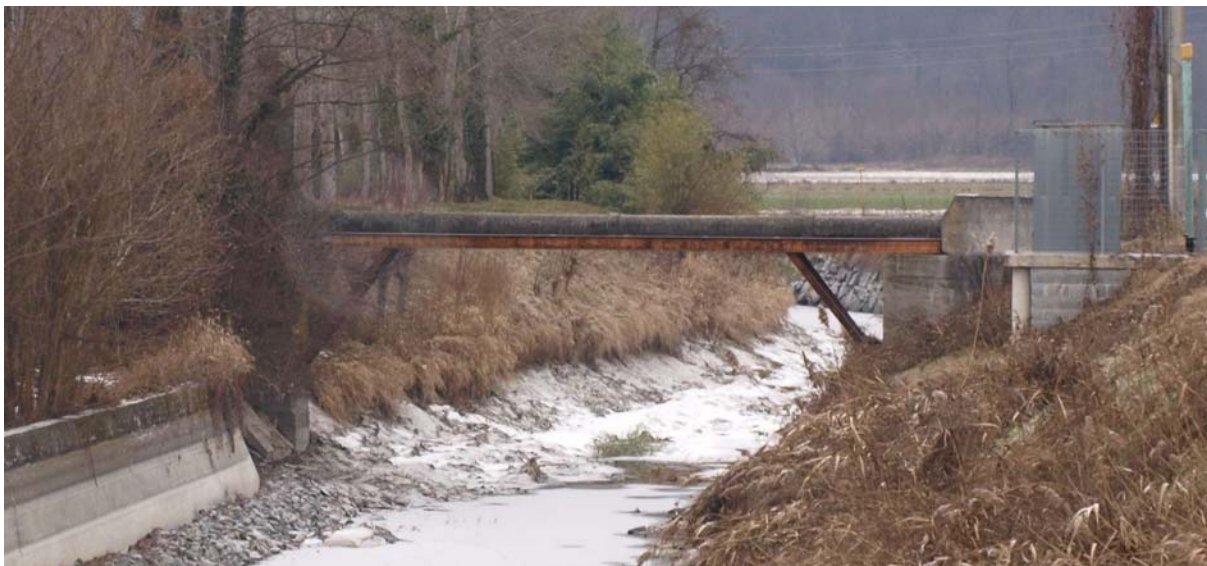
Foto 3 – Opera cod. PO3

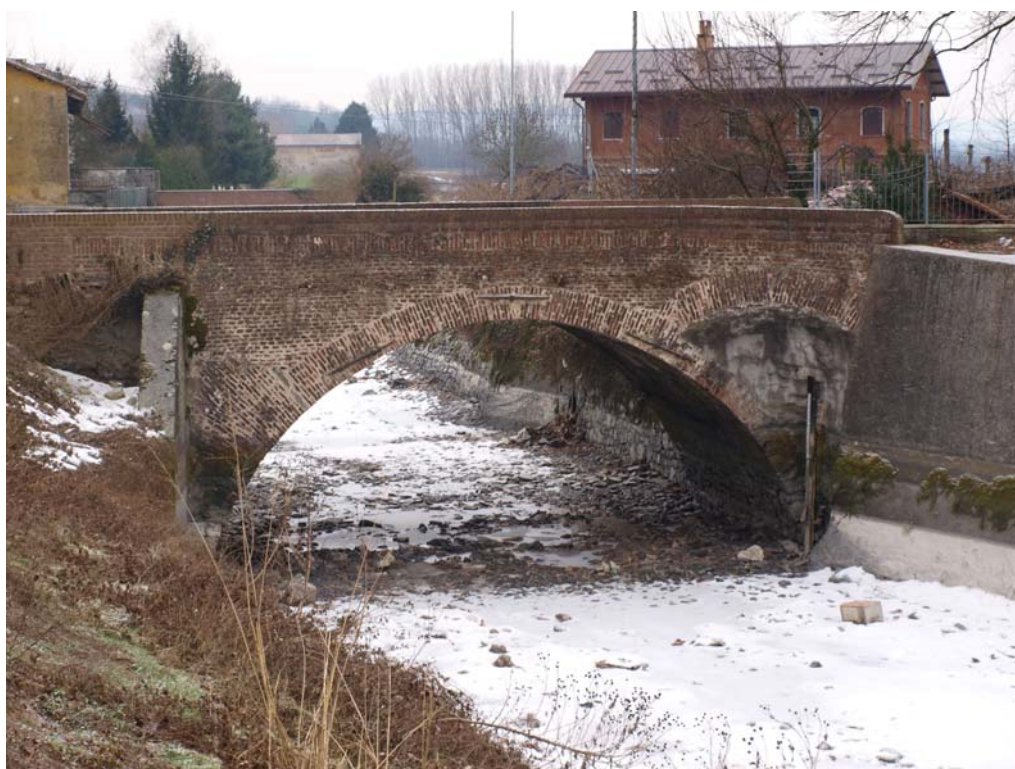
Foto 4 – Opera cod. PO5

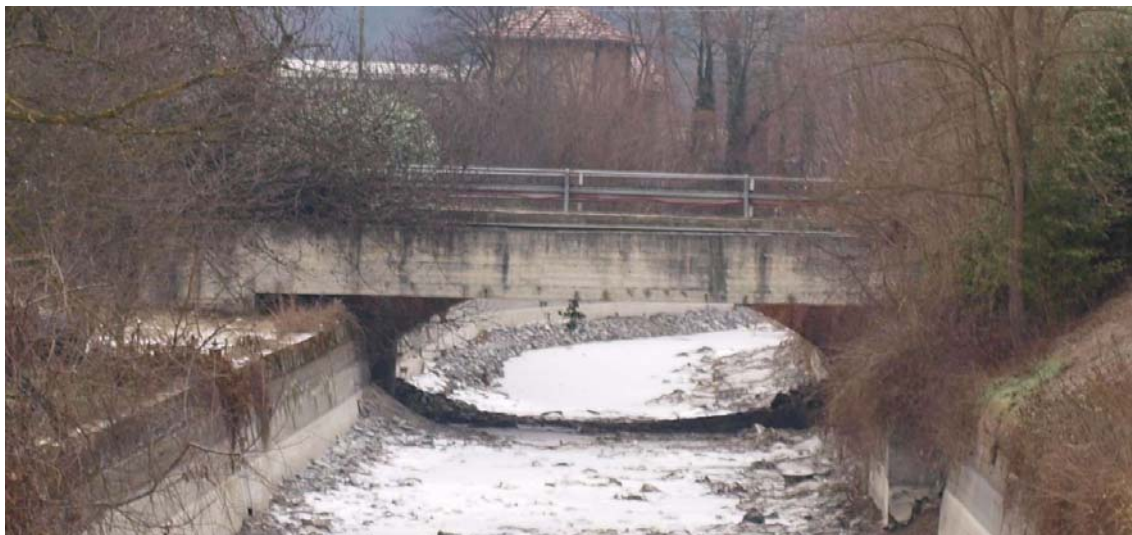
Foto 5 – Opera cod. PO4

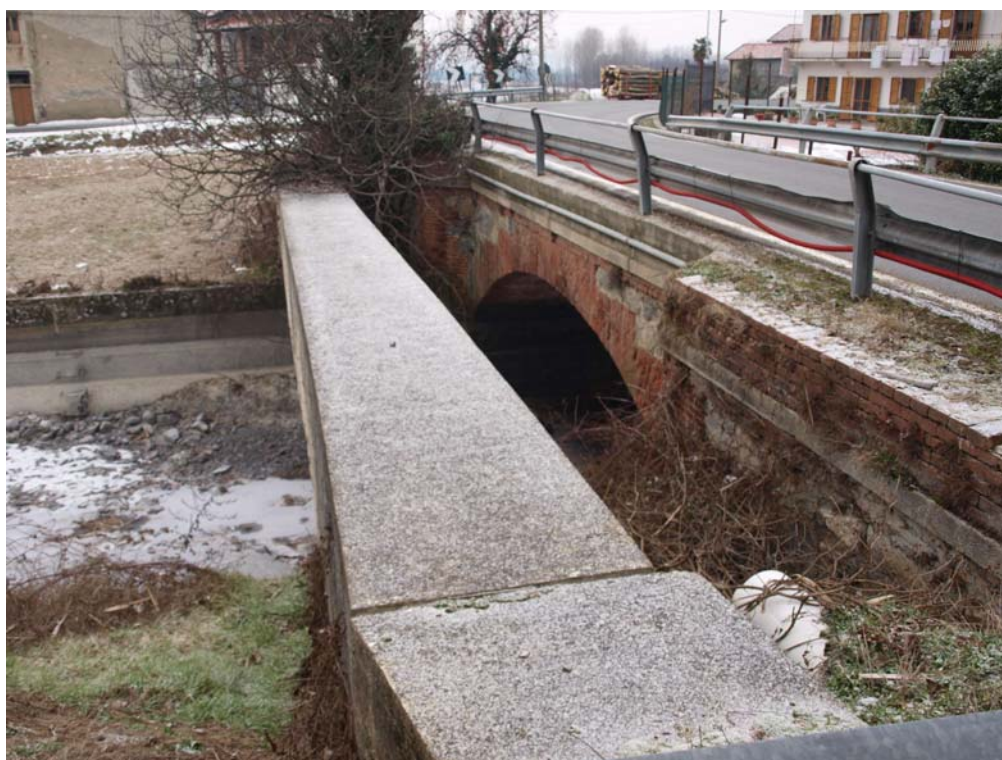
Foto 6 – Opera cod. PO4

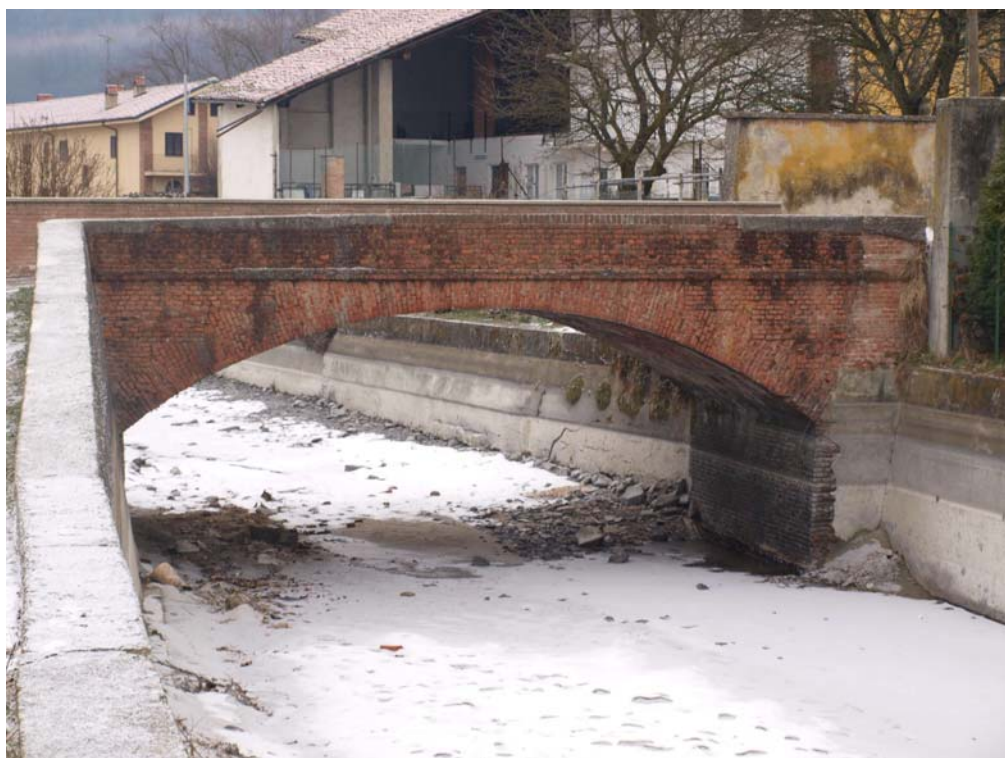
Foto 7 – Opera cod. PO6

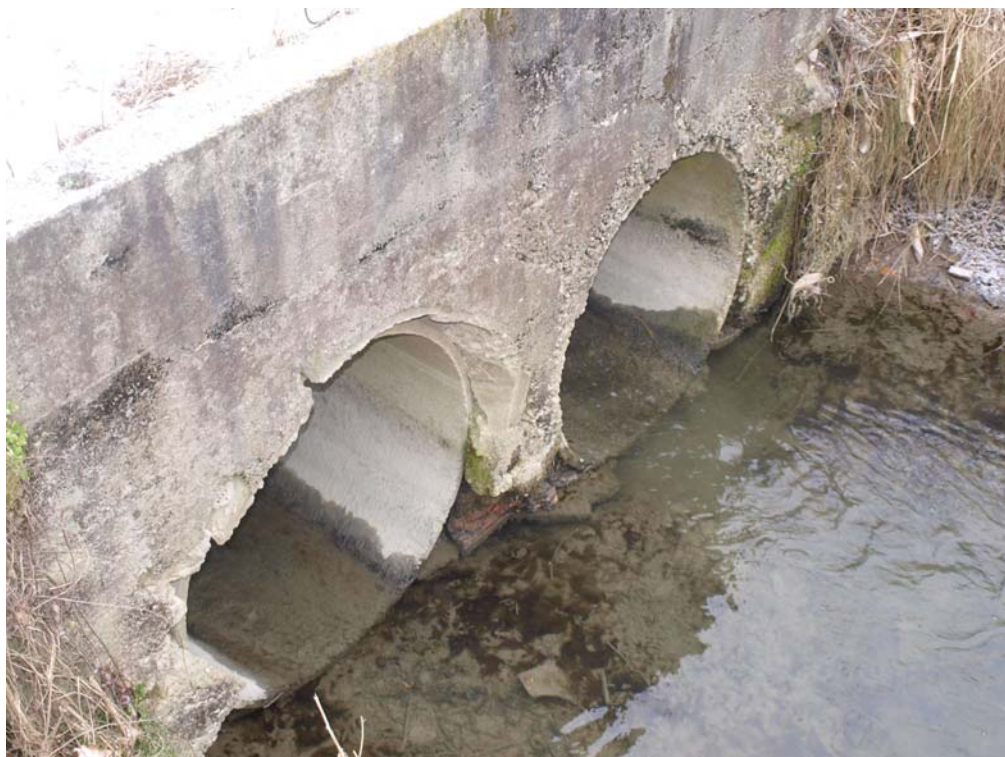
Foto 8 – Opera cod. AG1

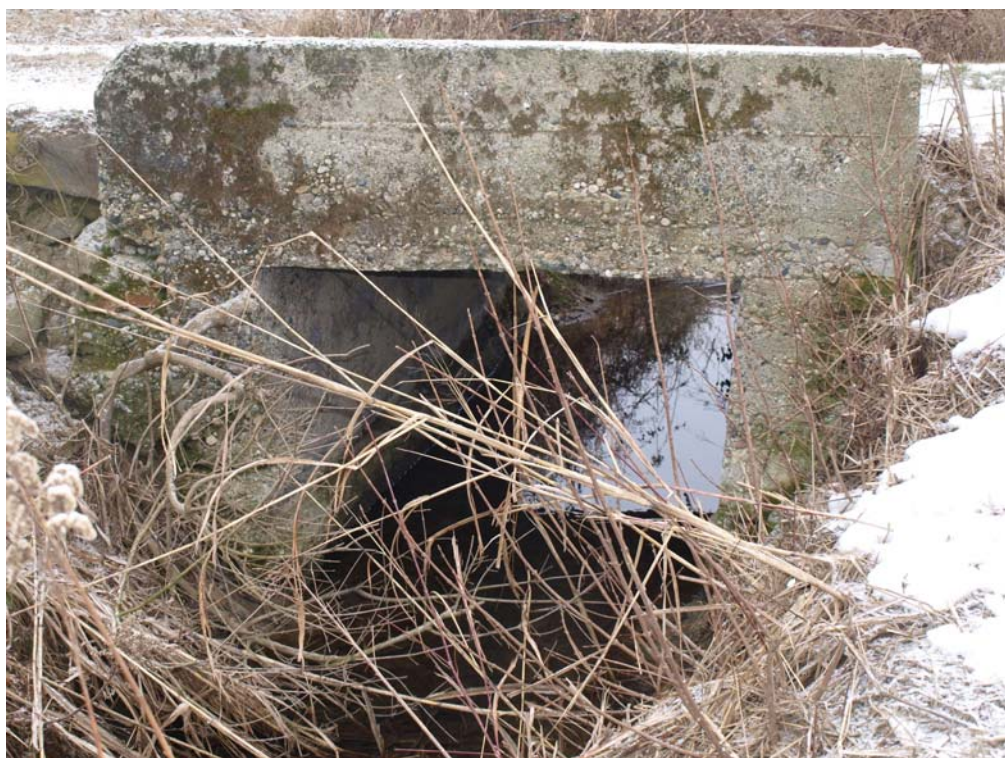
Foto 9 – Opera cod. AG2

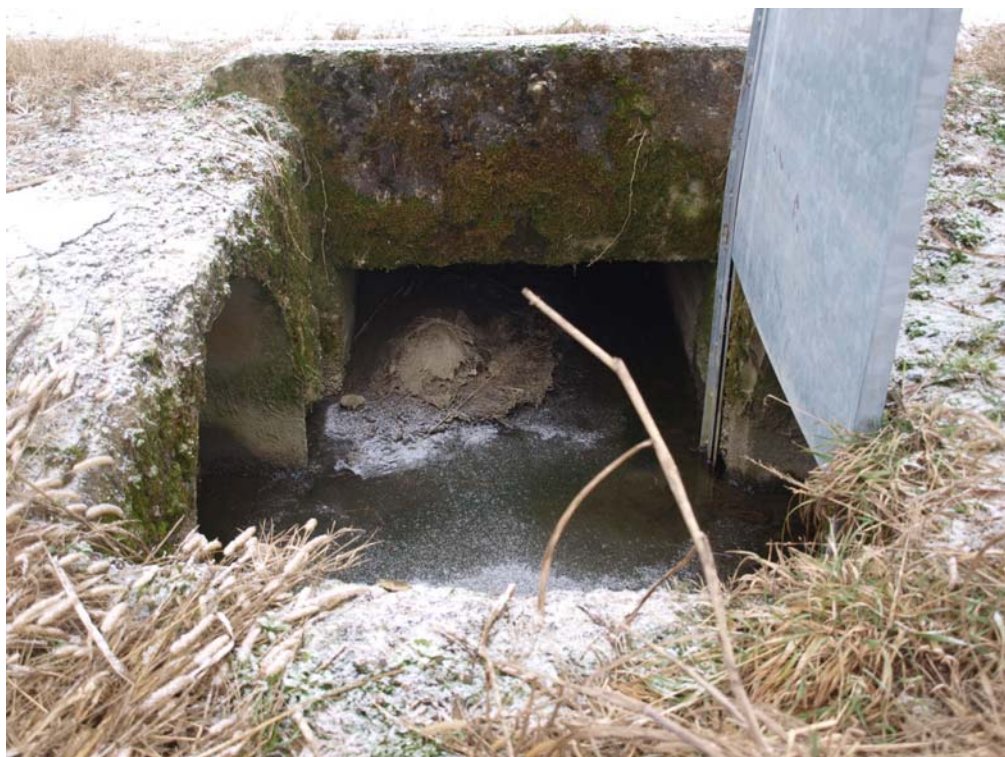
Foto 10 – Opera cod. AG3

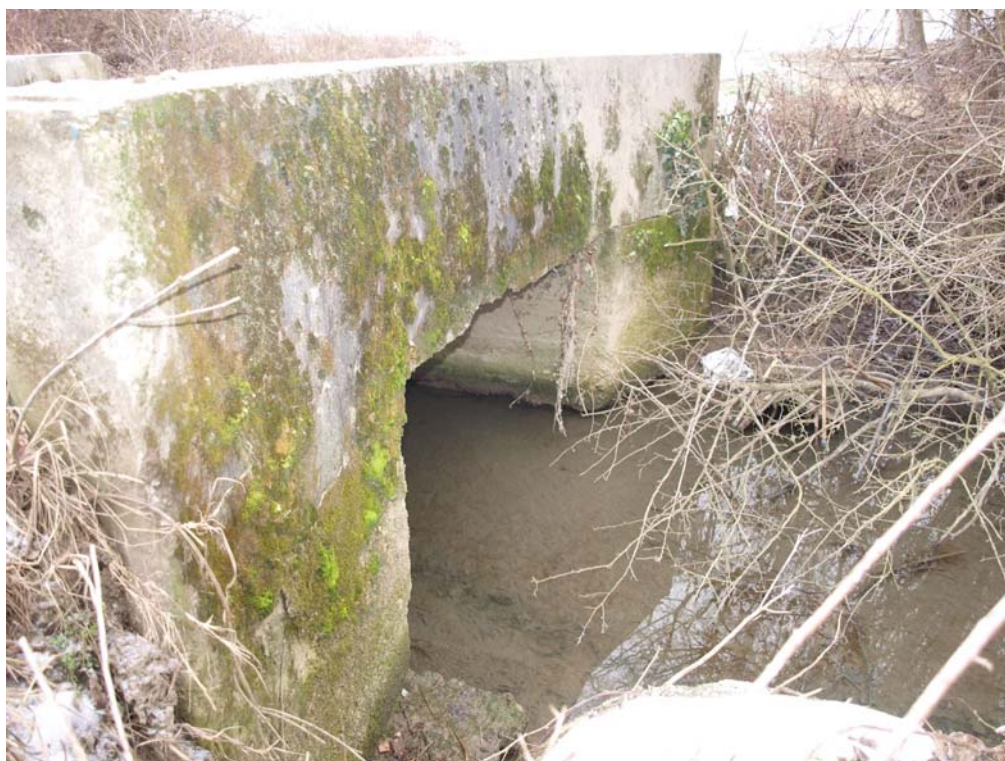
Foto 11 – Opera cod. AG4

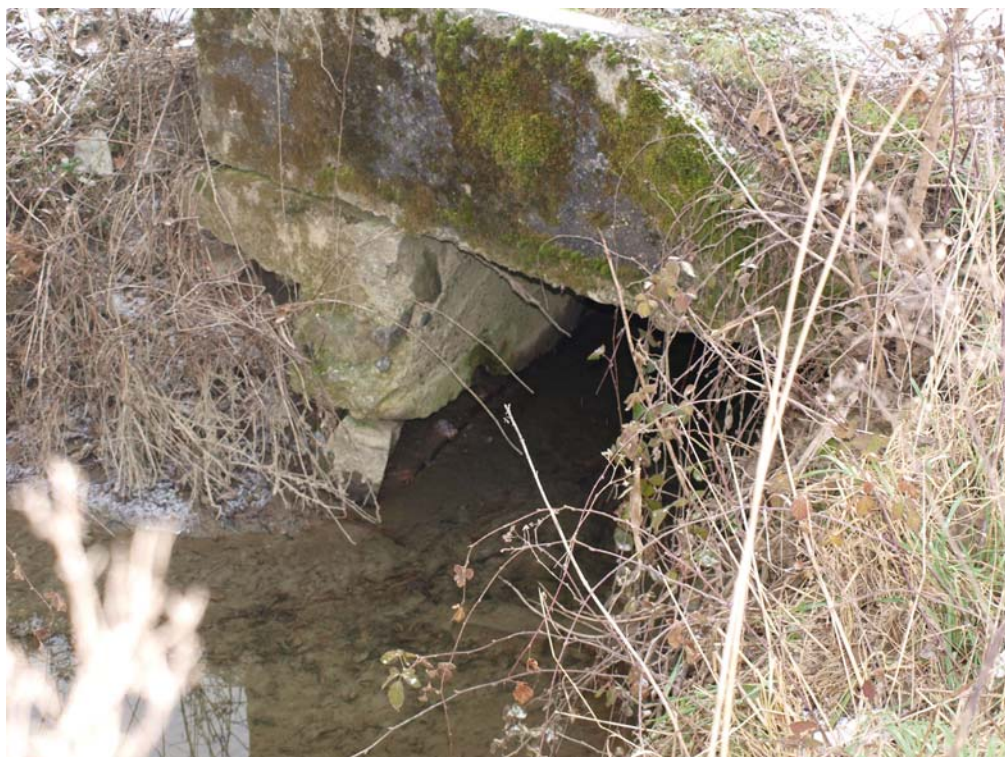
Foto 12 – Opera cod. AG5

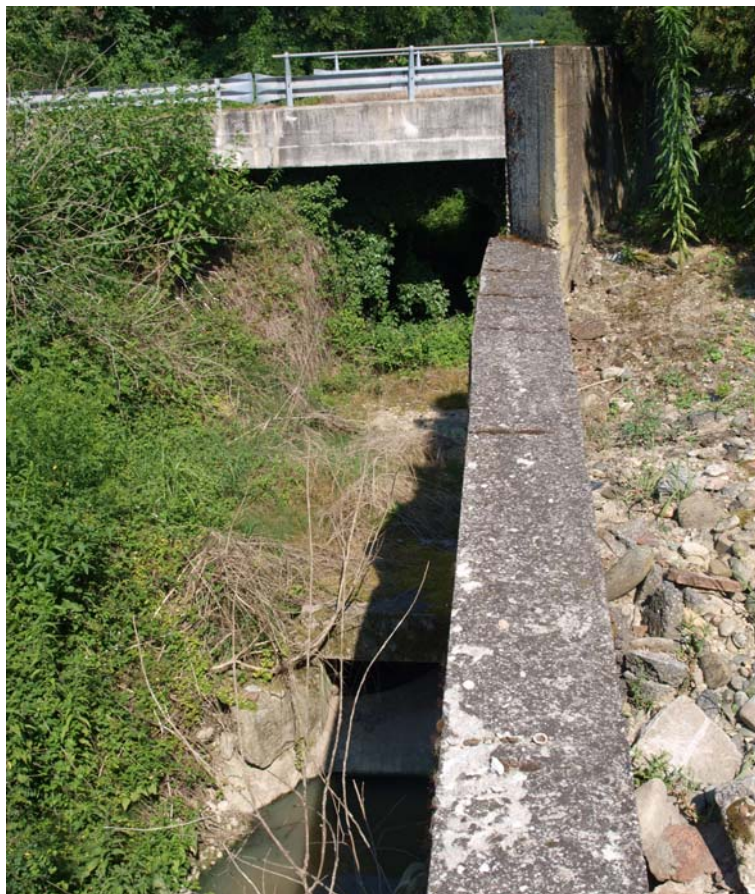
Foto 13 – Opera cod. AG6

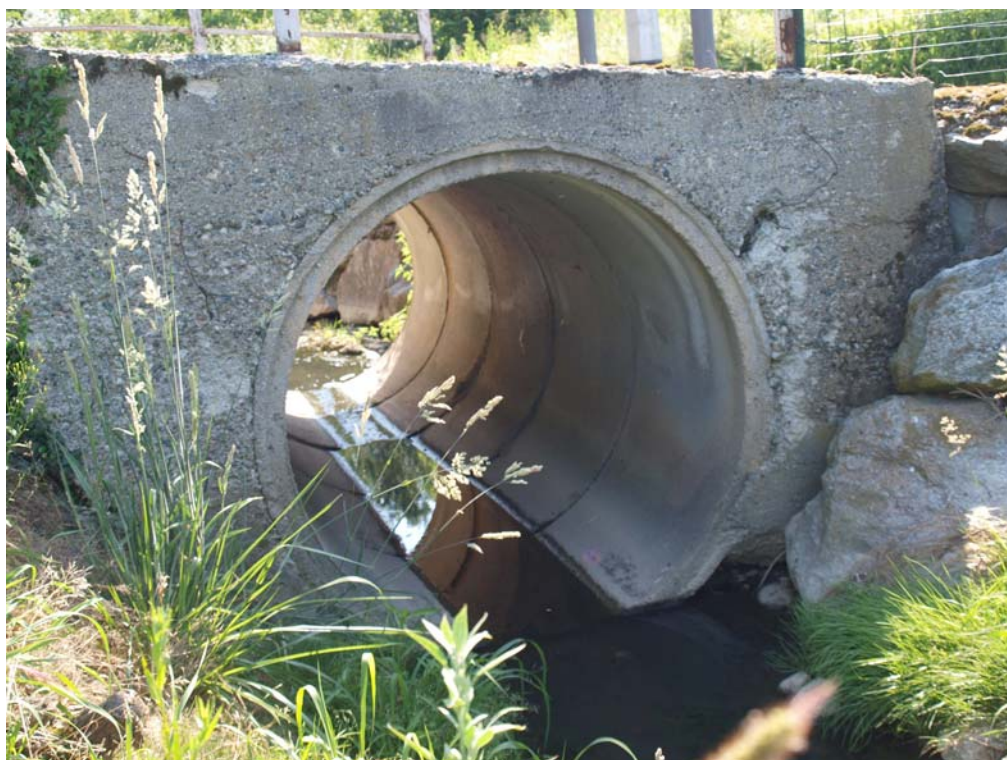
Foto 14 – Opera cod. AG7

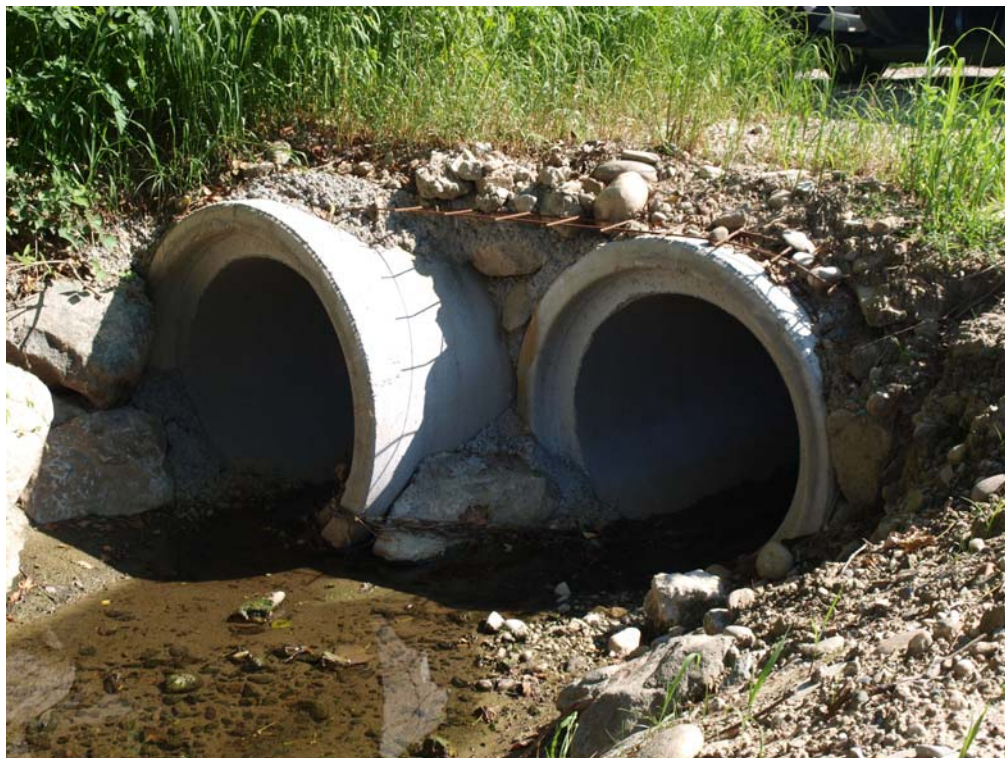
Foto 15 – Opera cod. AG8

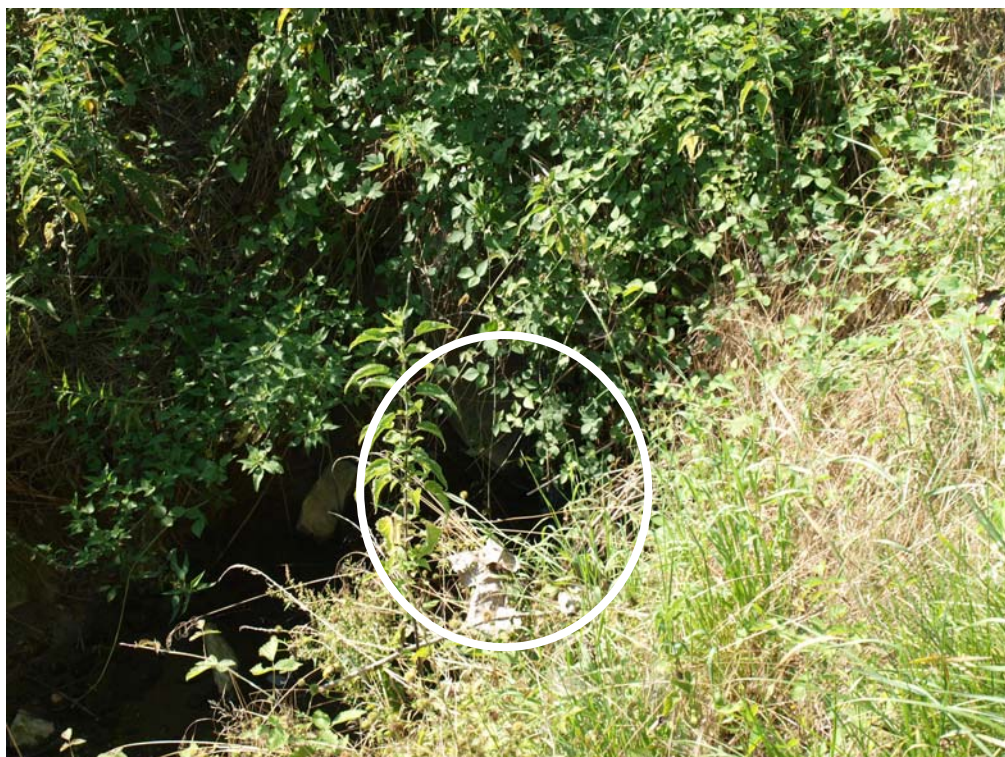
Foto 16 – Opera cod. AG9
